IOA

Ship's door on shipyard of Ciotat

This project regards the study of the impact of corrosion on a ship's door, a steel St52 structure, at the shipbuilding wharf of Ciotat (built in 1968). IOA realized the entire modelling in shells and beams by means of Scia Engineer all with the purpose to evaluate the corrosion incidence on the functioning of the structure. The applied loads are the own weight and the hydrostatic pression. The support lines take account of the stiffness of the concrete and wood. The calculated deformations with the nominal thicknesses correspond with the obtained measures. The calculated average nominal constraint in the principal sections is 100MPa. The study shows that the disorders due to the corrosion do not yet have an incidence on the structure and as a consequence the door can still be repaired.

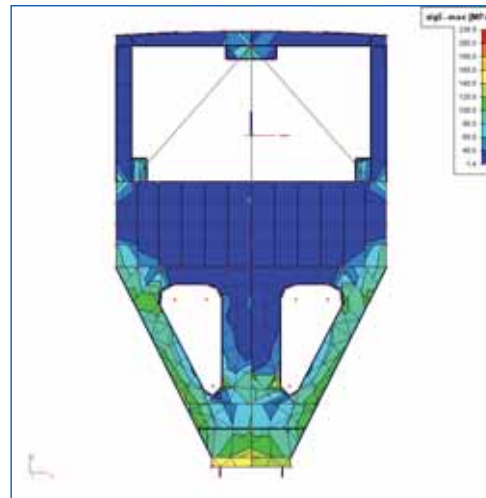
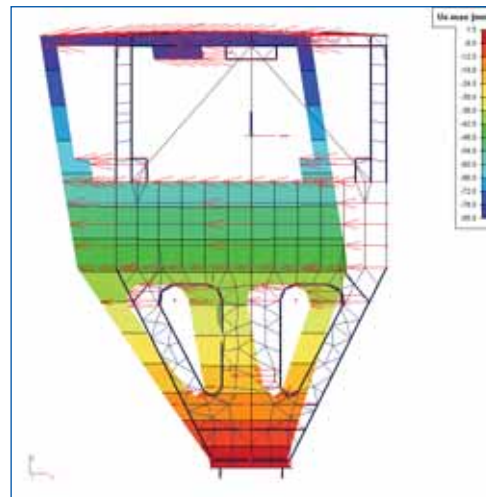
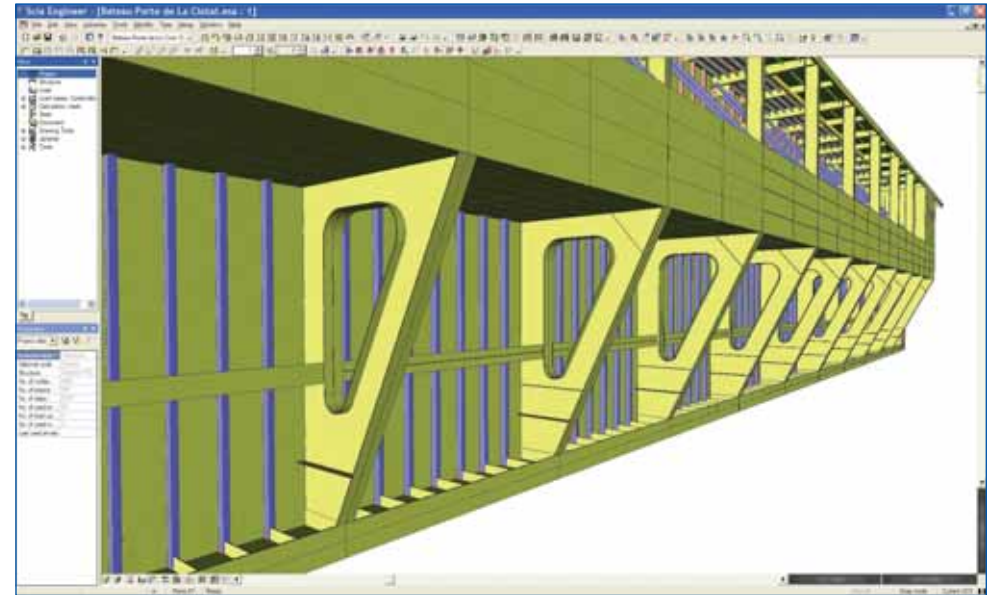
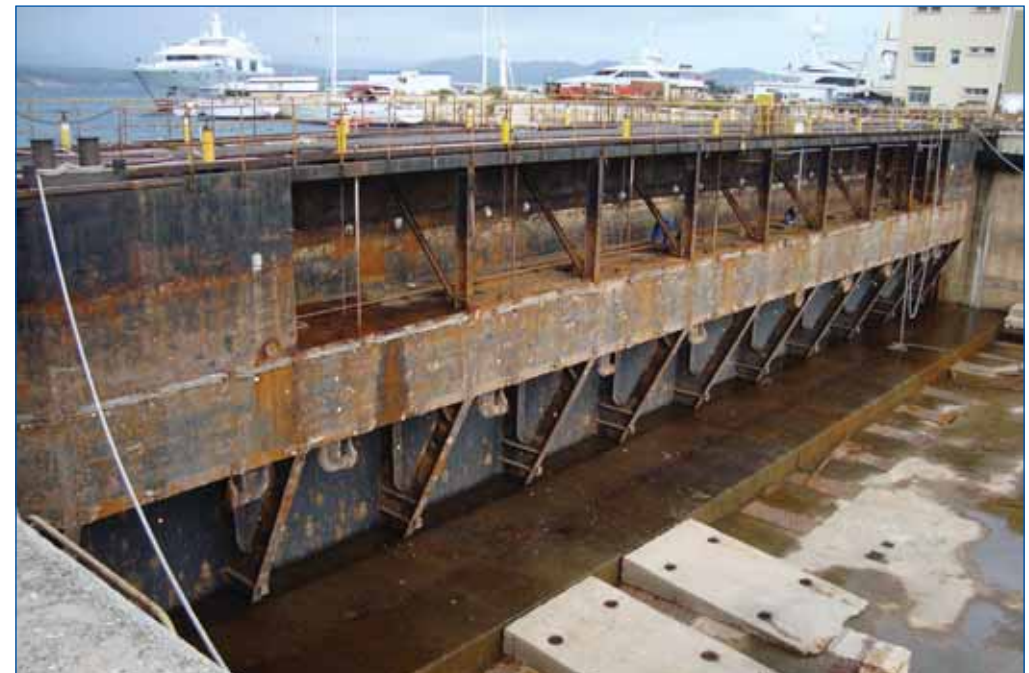
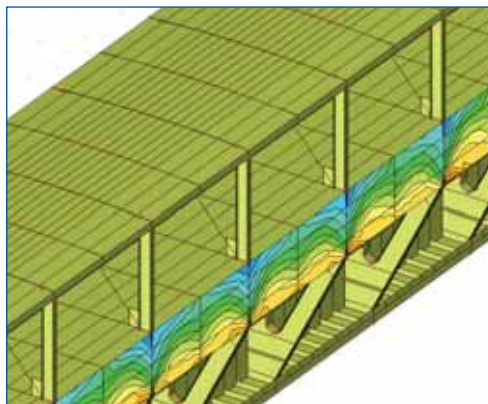
Le bateau-porte a donc été modélisé en position de « porte fermée » à l'aide du logiciel Scia Engineer, avec modèle 3D coques et barres. La principale difficulté de la modélisation résidait dans le grand nombre d'éléments du modèle pour rester fidèle à la réalité : près de 2200 plaques et 900 barres. Sa réalisation a été grandement facilitée par l'importation de blocs réalisés séparément. Le fait de pouvoir travailler par calques a également permis d'isoler plus facilement les éléments pour l'application des charges et l'édition des résultats.

Les appuis ont été modélisés par des appuis linéiques élastiques après calcul des raideurs des

parois de la cale sèche et des appuis en bois du bateau-porte. Une deuxième difficulté est apparue car il a fallu faire des calculs itératifs pour désactiver certains appuis en fonction du rapport des réactions dans les différentes directions et du coefficient de frottement du bois sur le béton.

On a appliqué au modèle une combinaison unique de deux cas de charges : le poids et la poussée de l'eau sur le bateau-porte. Pour ce dernier, il a d'abord fallu définir les différences de pression entre les zones et modifier la masse volumique des éléments immergés.

Les déformations horizontales mesurées sur site par rapport à l'axe longitudinal correspondent assez bien aux valeurs calculées tout en restant inférieures en moyenne. Les dégradations dues à la corrosion n'affectent pas le comportement de l'ouvrage de manière significative.

Les contraintes nominales calculées dans les sections principales sont relativement faibles : de l'ordre de 100 MPa pour un acier de nuance St52, équivalent au S355 actuel. Or la poutre formée par les caissons présente peu de perte d'épaisseur au niveau de ses semelles, et la section des tôles situées dans un plan perpendiculaire qui reprend l'effort tranchant est très importante même si elle est très corrodée localement (quelques perforations en face supérieure des caissons). Cela explique pourquoi certains désordres, qui paraissent impressionnants (perforation des l'âme des montants par exemple), n'ont pas encore de

conséquences. L'étude a permis de confirmer que la structure était réparable moyennant le changement des éléments les plus corrodés.

Il avait été envisagé d'effectuer les réparations en laissant le bateau-porte en position pour limiter la durée d'immobilisation de la forme. Aussi, nous avons étudié ces cas en supprimant successivement un montant et la tôle supérieure des caissons. Bien que les déformations cumulées obtenues soient inférieures à 30mm, cette éventualité ne sera pas retenue pour privilégier la qualité des travaux.
