# RN 85 - PR11+270

## Pont sur le Jabron

- **Maîtrise d'ouvrage :** DIRECTION DEPARTEMENTALE DE L'EQUIPEMENT DES ALPES DE HAUTE PROVENCE
- **Maîtrise d'œuvre :** DDE04 : S.E.R. / C.D.O.A.
- **Missions IOA :** Etude de réparation

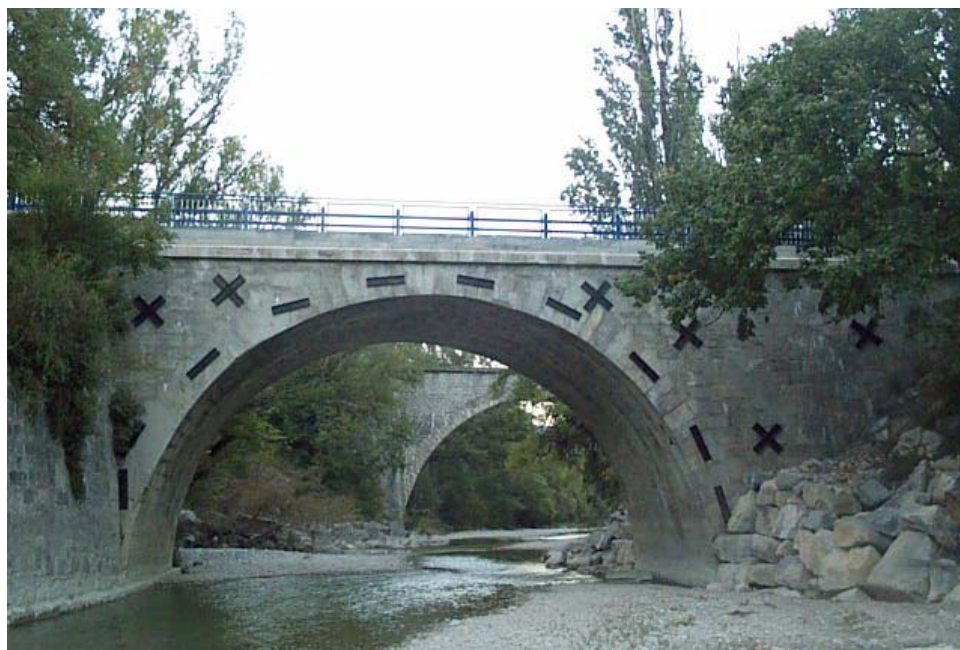
- **Période :** 1997 - 2000
- **Description de l'ouvrage :** Cet ouvrage construit en 1840, permet à la RN 85 de franchir le torrent du Jabron sur la commune de SISTERON. L'ouvrage est de type pont voûte en maçonnerie, de 35,40 mètres de longueur pour 8,40 mètres de largeur hors tout. L'ouverture de la voûte plein cintre est de 15,00 mètres, la largeur de 8,00 mètres. Une partie de la culée et de la voûte rive gauche ont été détruites lors de la forte crue du 21 novembre 1861 et immédiatement reconstruites. Les deux quarts de cônes n'ont pas été reconstruits.

- **Nature des réparations :**
  - Réfection de la chaussée et aménagement de dispositifs de drainage sur l'ouvrage,
  - Mise en conformité des dispositifs de retenue sur l'ouvrage,

- Mise en place de tirants d'enserrement et rejointoiement des maçonneries,
  - Mise en œuvre d'enrochements en protection de la berge rive droite.
